# FELSTATISTIK OCH RISKANALYS

– FÖR 10KV KABELFÖRBAND

Högskoleingenjörsutbildning i Energiteknik  
Elkraft

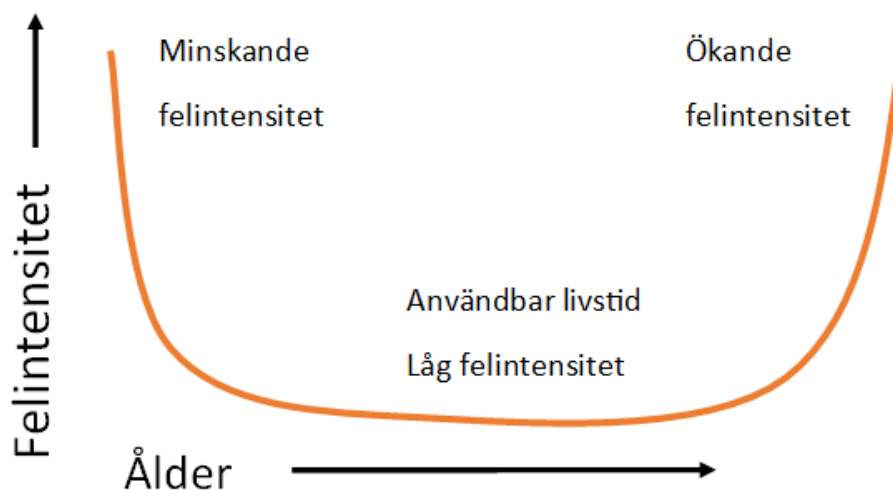
Figur 3.2 Badkarsmodellen beskriver förväntad felintensitet

På samma sätt som GENAB:s nät blir äldre blir även kablarna det. Att en kabel blir äldre innebär att den kommer närmare slutet av sin tekniska livslängd. Det går att beskriva en kabelns livslängd genom en modell, där man tittar på felintensiteten jämt mot åldern. Modellen kallas för Badkarsmodellen och talar om hur felintensiteten kan förväntas vara hos en kabel. De första 5 åren kan felintensiteten förväntas vara högre, då misstag eller skador vid förläggningen uppenbarar sig, till exempel mantelskador. Efter det följer generellt en period med låg felintensitet, alltså den mest användbara tiden för kabeln. Slutligen ökar felintensiteten åter och den tekniska livslängden närmar sig till dess att kabeln byts ut.

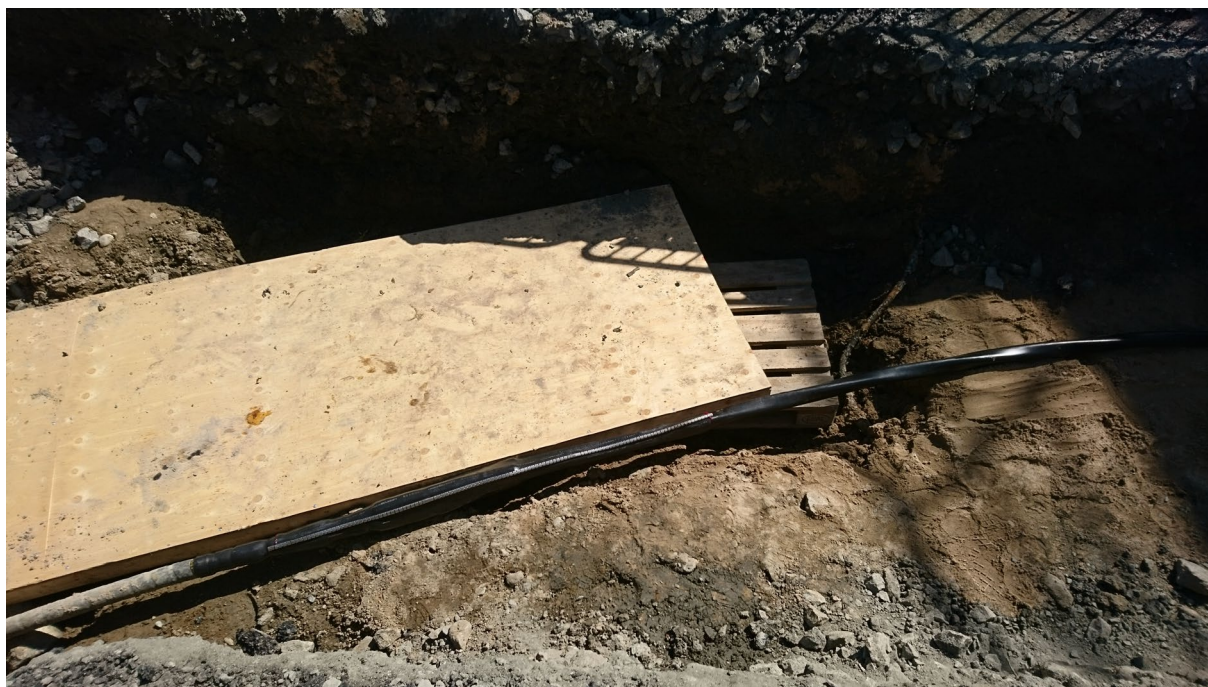
Figur 3.3 Bild på en skarv

I verkligheten, som visas genom kabellistorna (kapitel 3.6) finns det olika skarvtyper. Då olika kabeltyper skarvas ihop, får varje skarv olika förutsättningar. Det som bestämmer vilken skarvtyp det är, är vilka kabeltyper som har skarven har satt ihop. Om det till exempel är en papperskabel som skarvas ihop med en PEX-kabel blir skarvtypen papper/plast. Samma sak gäller papper/papper- och plast/plast-skarvar.

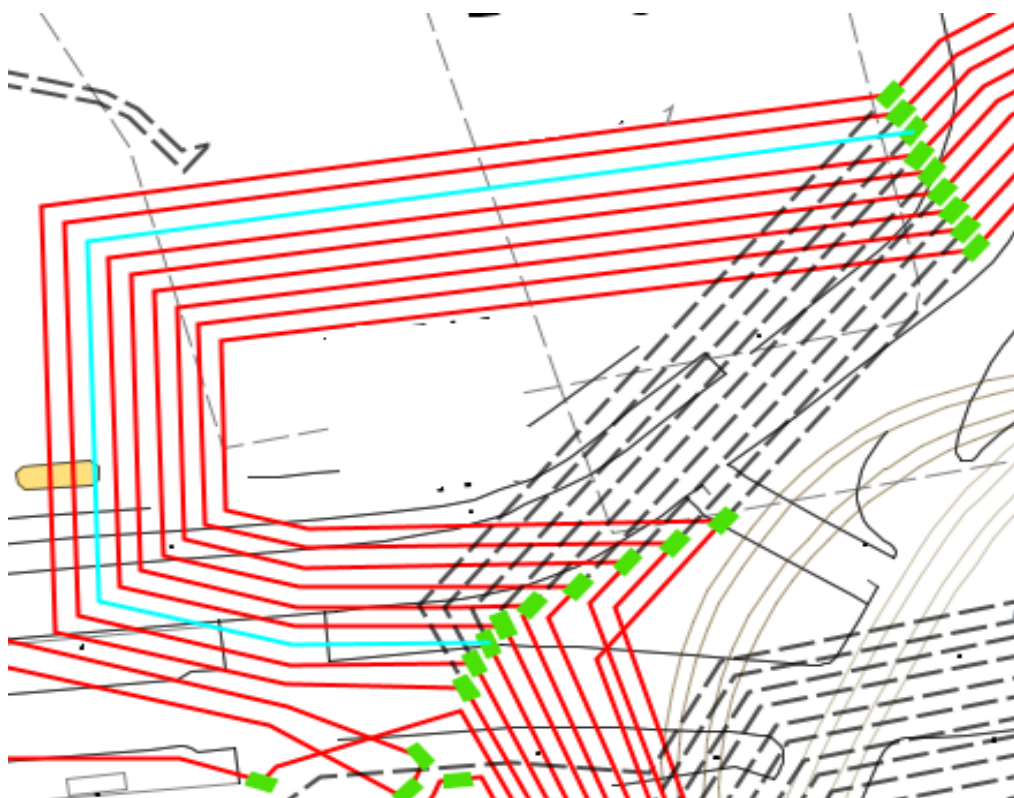
I figuren 3.4 nedan är en typisk bild på hur en ombyggnation kan se ut. De röda linjerna är ledningarna varav den blå är den valda. De gröna fyrkanterna är skarvar och de gråa streckade linjerna är ledningar ur drift. Den här situationen är med stor säkerhet en ombyggnation, då alla röda ledningarna med stor sannolikhet har gått där de gråa linjerna går. Det kan tolkas så på grund av utseendet och att alla ledningarna skarvats på samma ställe.

Figur 3.4 Hur en ombyggnation kan se ut i dpPower

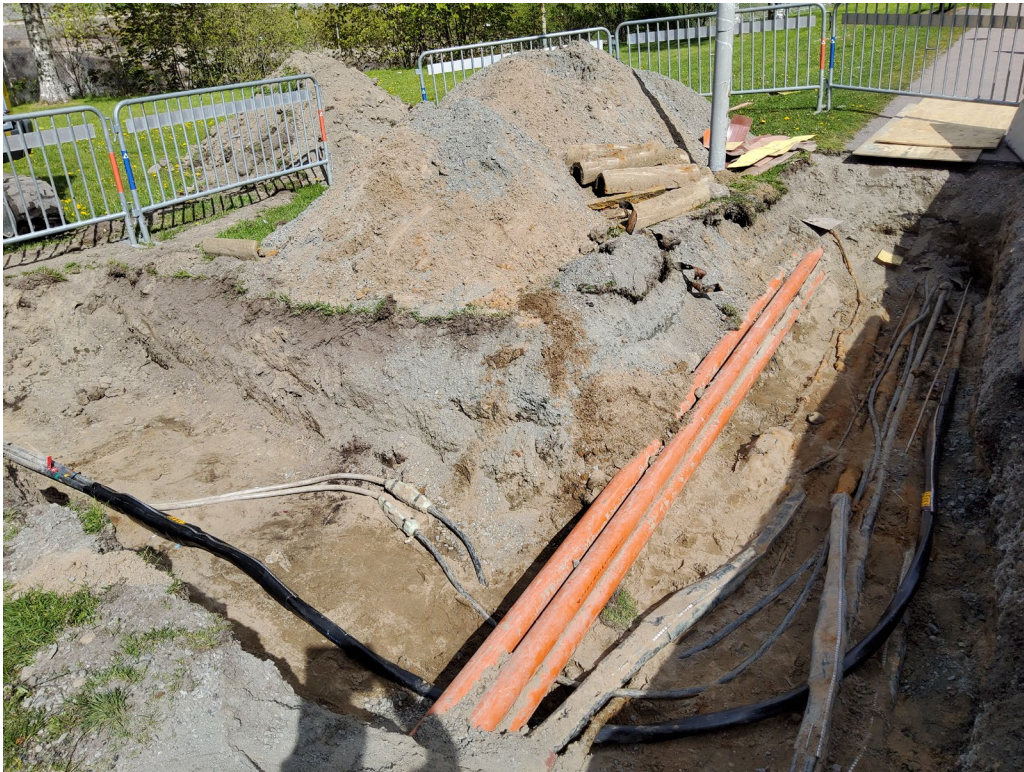
På bilden nedan ser vi ett exempel på detta. Den svarta kabeln är den nya korta längden som lagts ner. Resultatet i kabellistan är två nya skarvar ihop med en kort kabellängd med samma datum.

Figur 4.1 Exempel på riktlinje 1 i verkligheten

**I:** Den allra första riktlinjen är att hitta de kabelsektioner (i kolumnen *Längd*) som är 10m eller kortare. Som rapporten tagit upp tidigare, är kabelsektioner vanligtvis långa. Därmed är det inte logiskt att någon bestämt sig för att lägga ner 10m kabel eller kortare med två skarvar, utan anledning.

En vanlig situation är när en skarv går sönder. De flesta gångerna går det inte att klippa av kabeln och skarva ihop den igen, då kabeln blir kortare när man tagit bort den dåliga skarven. Då måste man lägga till en bit kabel, vilket resulterar i en extra skarv och en kort kabellängd.

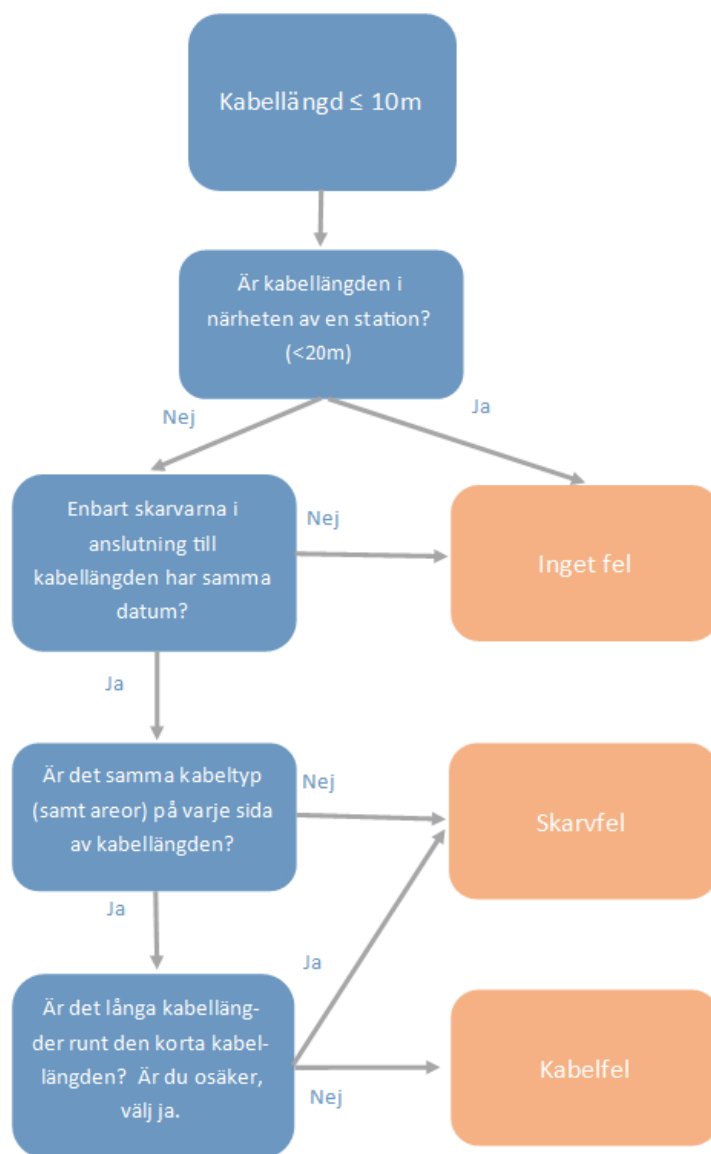
I figuren nedan visas ett flödesschema över arbetet gått till under tiden kabellistorna granskats och fel har hittats. De allra flesta situationerna börjar med att leta upp en kabellängd som är  $\leq$  10m, dock finns ett undantag. Det är då endast en skarv har gjorts om. Det ser man genom att en skarv har ett nyare datum än kabellängderna i anslutning till skarven.

Figur 4.8 Flödesschema

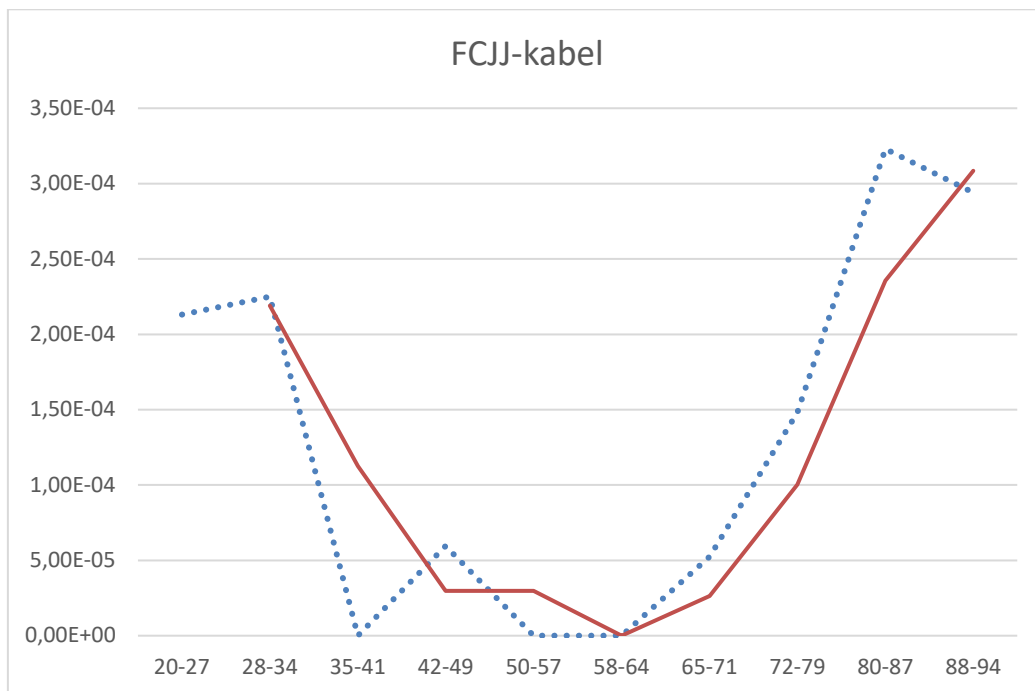
För att göra statistiken mer tillförlitlig genom att argumentera för att det är en bra metod har ett diagram gjorts för papperskablarna. Diagrammet (figur 4.12) visar sig vara lik figur 3.2 Badkarsmodellen. Vilket stärker argumentet att använda den metoden och att den stämmer överens med verkligheten. Med andra ord stämmer figuren nedan överens med hur man ser på kablar och vad som förväntas av dem, vilket passade bra i den här rapporten. Den blåprickade linjen i figuren är värdena och den röda är en trendlinje för att förtydliga budskapet genom att göra kurvan lite mer linjär. Kurvan följer x-axeln, som står för åldern.

Figur 4.12 Linjediagram över för FCJJ-värdena

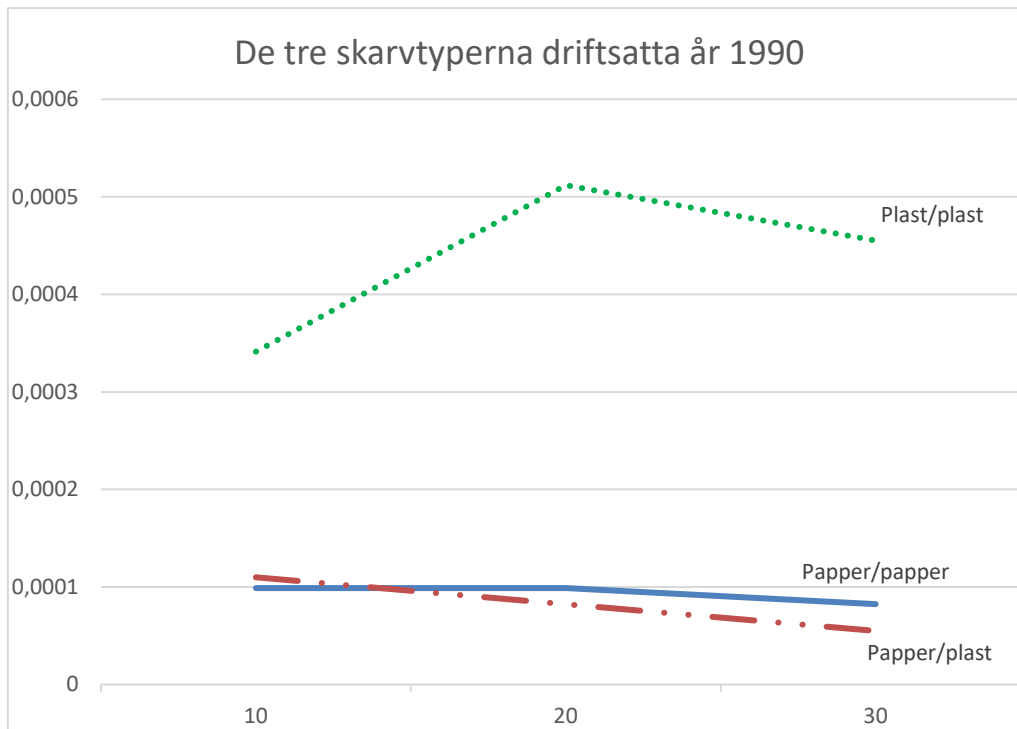
I figur 4.13 nedan visas ett diagram över de tre skarvtyperna och dess felstatistik. Värdena är för skarvar som är driftsatta år 1990 för papper/plast och plast/plast. För papper/papper har värden från skarvar som är driftsatta år 1989 använts då felstatistiken tar slut där. För att få en kurva för varje skarvtyp har värden tagits från då skarvarna är 10 år, 20 år och 30 år gamla. Vad diagrammet visar är att papper/papper- och papper/plast-skarvarna har ett liknande värde och utseende och att plast/plast-skarvarna har ett väldigt högt värde och liknar inte alls de andra två kurvorna.

Figur 4.13 Jämförelse mellan de tre skarvtyperna
